和船建造技術を後世に伝える会調査報告書刊行事業

和船建造技術を後世に伝える会
代表 番匠 光昭

はじめに

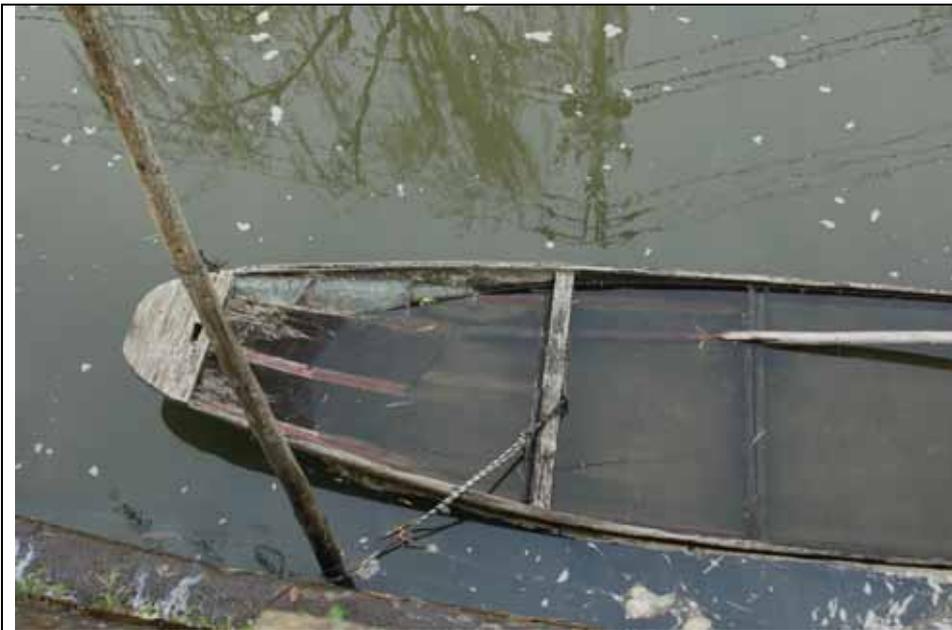
重要伝統的建造物群保存地区に選定されている佐原の町を流れる小野川に繋留されているサッパ舟。船首部のつくりが放生津瀉のイクリヤ、十二町瀉のタズルに似ている。こちらは平底の底板に 2 枚の棚板が付く五枚合わせの構造となる。

千葉県立中央博物館大利根分館には、利根川流域で使用された高瀬船の模型のほか、サッパ舟と呼ばれる川舟が展示・収蔵されている。サッパ舟には、一枚棚構造の小型のものと、二枚棚構造の大型のもの 2 種類があるようだが、いずれも船首部のつくりが富山県の川舟、放生津潟(旧新湊市)のイクリヤ、十二町潟(氷見市)のタズルによく似ている。佐原の町を流れる小野川に繫留されたサッパ、千葉県立房総のむらに展示されているサッパ舟も、それぞれ若干の相違点はあるものの、同系統の舟である。

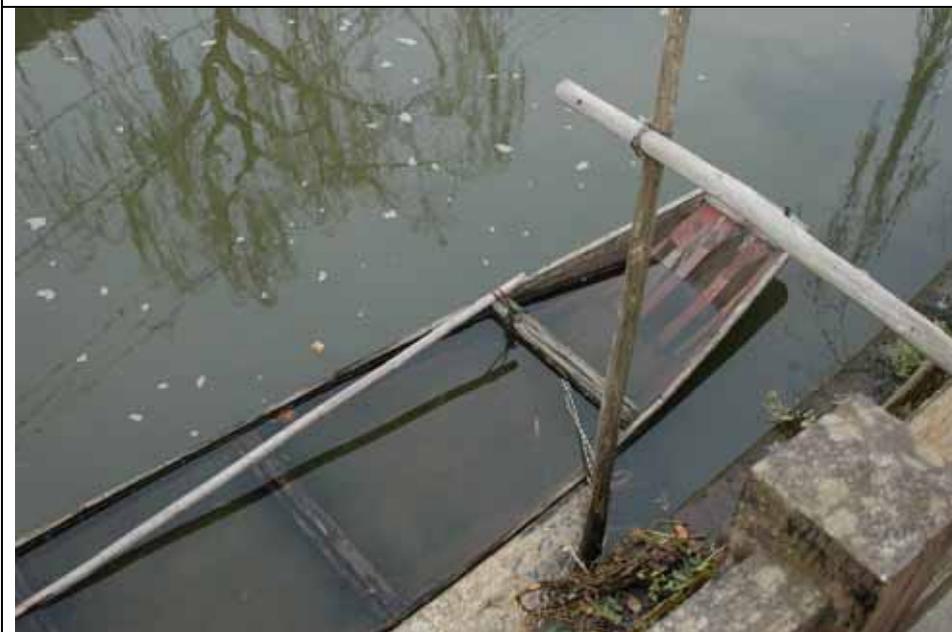
同上。船尾の形状にはあまり共通点はない。

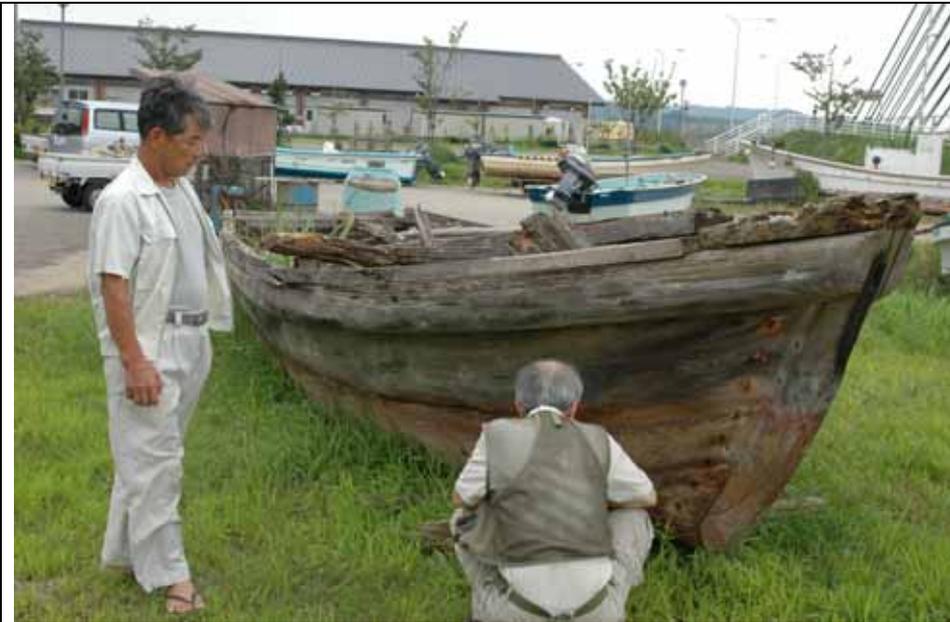
氷見市北大町に長らく放置されていた平底の木造船カンコ。風雨にさらされ、劣化が著しい。資料としての保存の方向性を探ったが、移動には船体がもたないだろう、と判断した。結局、実測図を作成し、写真による記録を行った後、解体して部材として保管することになった。その方法も議論の結果、船首部を切断し、形を保ったまま残すことになった。

氷見市北大町に長らく放置されていた大型の木造船カンコを保存するための処理を行った。状態が極めて悪く移動すら困難であったため、写真と実測で記録した後、比較的状态の良い船首部分を切断し保存することにした。船首部は一部の材を入れ替え、防水処理を施して保存に耐え得るようにした。解体した部材も合わせて収集した。

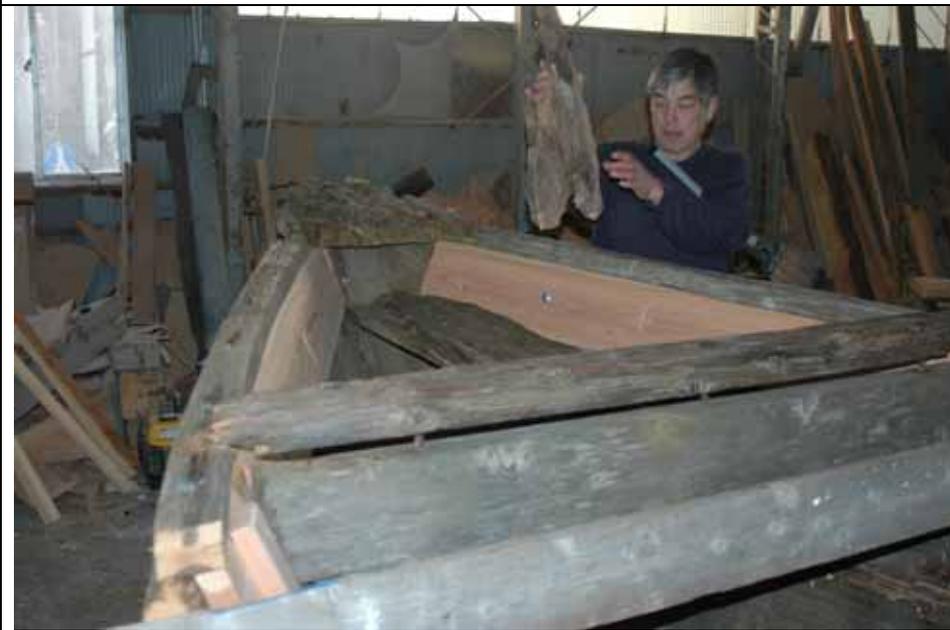
完成間近のカンコ船首部。切り離した船種部の補強を行った。劣化が著しい部材を一部置き換え、釘、ビスなどで締め直した。表面には撥水剤を塗布した。残りの部材は解体した状態で収集し、保管した。
写真は作業中の船大工、番匠光昭氏

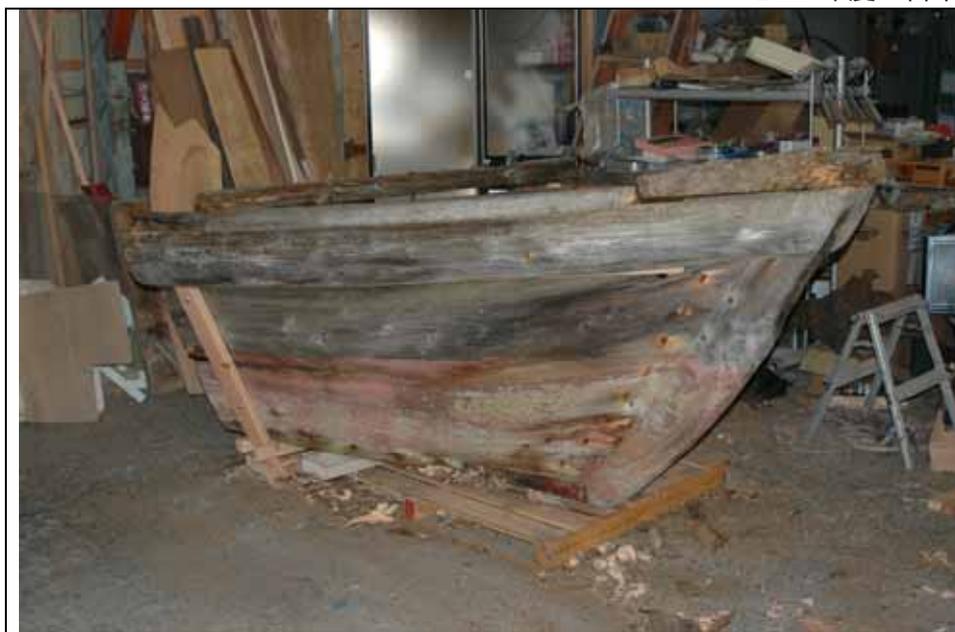
処理が終了したカンコ船首部。
このカンコは氷見市地蔵町で地曳網に使われた全長約 8m の大型船。底板と舷側板の組み方に、修繕を担当した番匠氏の流儀とは異なる部分がある。
