第2回 1時限

「富山の大地の形成—立山カルデラと砂防—」

講師 NPO 法人富山県自然保護協会 理事長
菊川 茂 氏

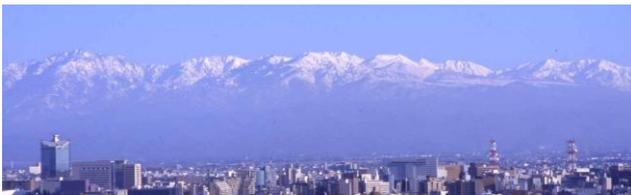
写真1 立山連峰

富山市から見る立山連峰の特徴の一つに、稜線の頭（山頂の標高）がそろっていることが上げられる（写真1）。侵食によって削られて頭がそろうとは考えにくい。それより、もともと平だった所が隆起し、同時に削られて、削り残した所、即ち平坦面の一部が残り、標高が揃ったものと考えるのがより現実的であろう。

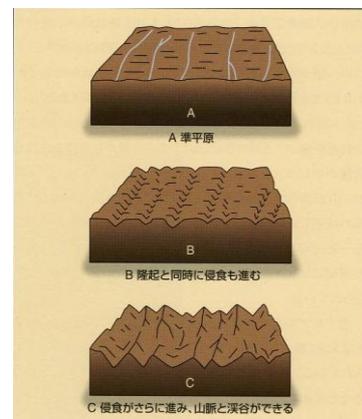
図1 平坦面の隆起と侵食

川が流れ侵食が進むと、だんだん凸凹がなくなり、やがて平坦面（準平原）ができる。この平坦面が隆起を始めると、同時に下向きの侵食も強まり谷が形成される。さらに隆起すると、谷もより深くなって、上部の平らな部分が狭くなってくる（図1）。山の高さが揃うのは、もともと平らな所だった所が残ったと考えるのが適切といえる。

立山連峰もかつての平坦面が隆起を始め、同時に侵食も強まり、深くなったのが黒部峡谷といえよう。隆起が起こり、中央部の谷が深まり黒部峡谷が形成され、峡谷によって二つに分かれた山脈、即ち立山連峰と後立山連峰が形成されたと考えられる。

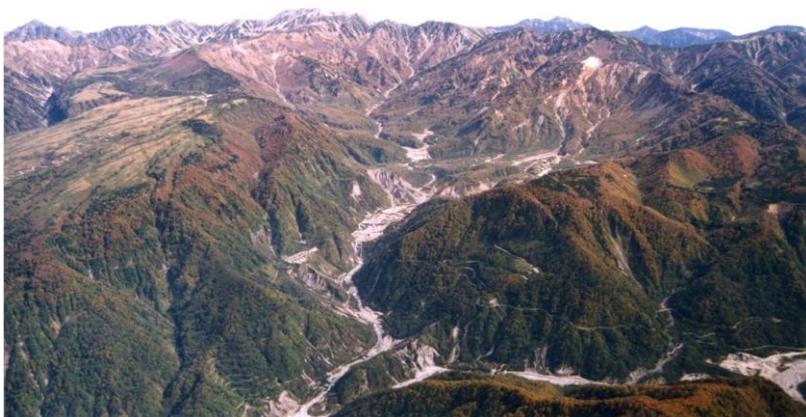
写真2 立山カルデラ

隆起と侵食の相反する現象が、同じ原因によって生まれたものと言える。さて、立山カルデラとは、立山黒部アルペンルートに隣接した東西約6.5km、南北約4.5km、標高差500～1000mほどの壁に囲まれたほぼ精円形の窪地である(写真2)。

立山カルデラでは、ほぼ中央を東から西へ流れるのが湯川であり、やがて、真川と合流して、常願寺川と名前を変えて千寿ヶ原方面へと流れる。写真2の右上部の少しへこんだ所が大鳶崩れ跡と小鳶崩れ跡で、安政の地震のときに崩れた跡である。この時には、大鳶、小鳶崩れの二ヶ所だけではなく、この辺り一帯が崩れた。その土砂が湯川や真川を堰き止め、天然のダムが形成した。やがてこのダムが二度にわたって決壊し、富山平野へと土砂が流れ大災害をもたらしている。

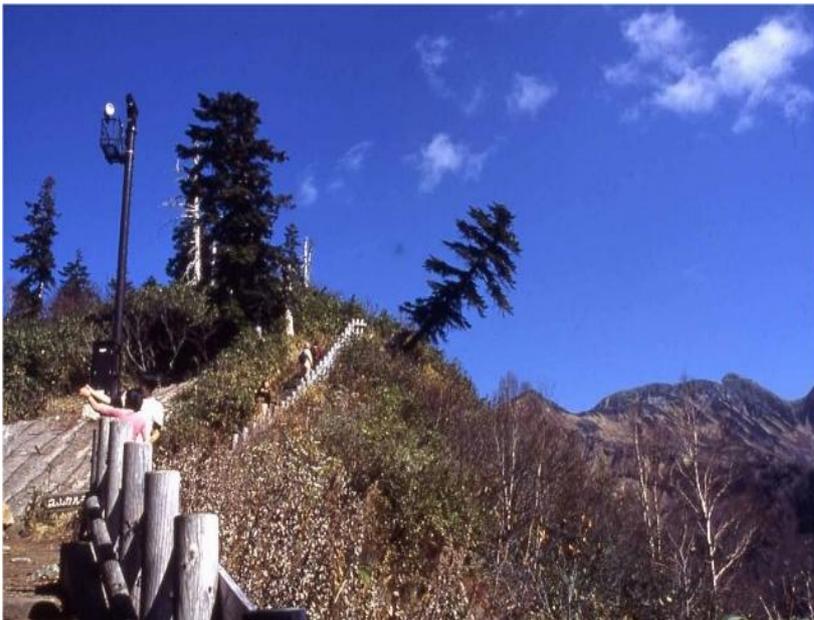
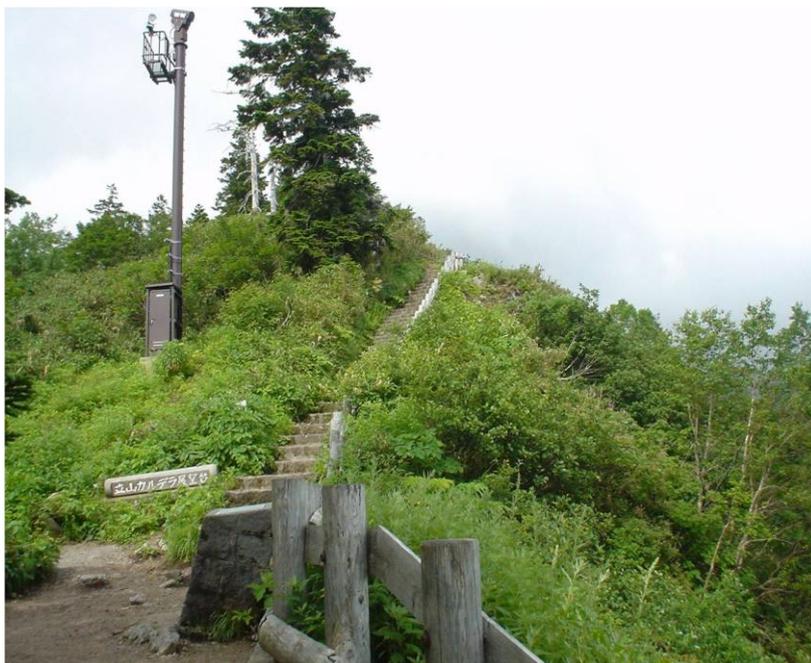
かつて弥陀ヶ原のカルデラ展望台に倒れかけた木があったが、今は姿がない。カルデラ
内へ崩れ落ちたと考えられる。このように、カルデラ壁が今も崩れ、その姿を変えている
このことを示すいい例だと考える（写真4，5）。

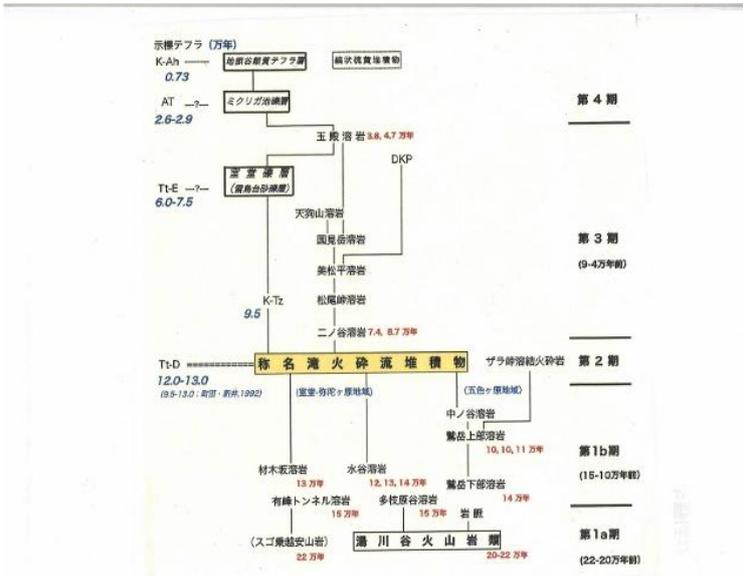
図 2 立山火山噴出物層序関係

上表は立山火山噴出物の層序関係
 下図は推定された活動中心の変遷
 共に、中野、奥野、菊川：立山火山 地質学雑誌 第116巻 2010

古くは、今から22万年程前の立山火山の噴出物である安山岩が、スゴ乗越に分布している。図ではこれを1a期として、その後、今から13万年～16万年前に、材木坂や水谷などに小規模な溶岩が噴出している。この時期を1b期としている。立山ケーブル横の材木石は、約13万年前に噴出した溶岩である。火山も人間と同じように、生まれ、元気はつらつの時期から、やがて年老いて死んでいくという歴史をたどる。立山火山は今、死にかけている状況にあるが、最近では火山活動により有毒なガスが地獄谷から盛んに発生しているため、地獄谷へは立ち入り禁止となっている。閻魔台から迂回し雷鳥沢へ行く山道があるが、危険性が心配され、代替えの山道を付ける計画が進められている。

立山が一番元気よく活動していたのが、今から10万年ぐらい前で、このときの噴出物によって弥陀ヶ原の台地が形成された。立山火山の第2期である。その後、小規模な火山噴出物が順番に出てくるが、これが第3期で、一番最後の室堂平を造っているのが「玉殿溶岩」といって、約4万年前である。その後の立山火山は溶岩を噴出していないが、室堂平を中心に、水蒸気爆発がみられる。これが第4期である。

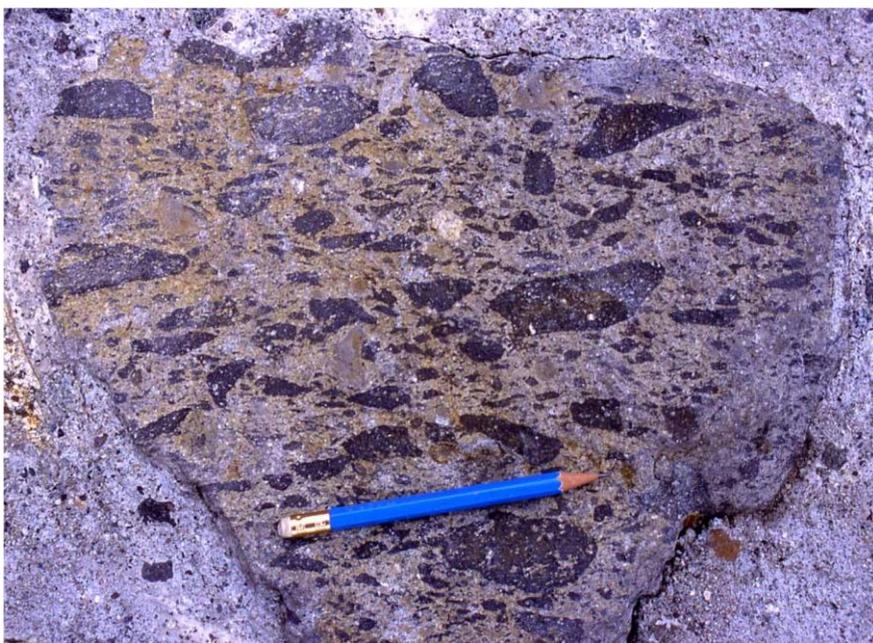
写真 6 溶結凝灰岩

弥陀ヶ原を造っている岩石は、写真6のような岩石で、岩片、軽石や火山灰などが固まった硬い溶結凝灰岩である。厚く堆積すると、重さで下のものが潰れ形成されたものである。

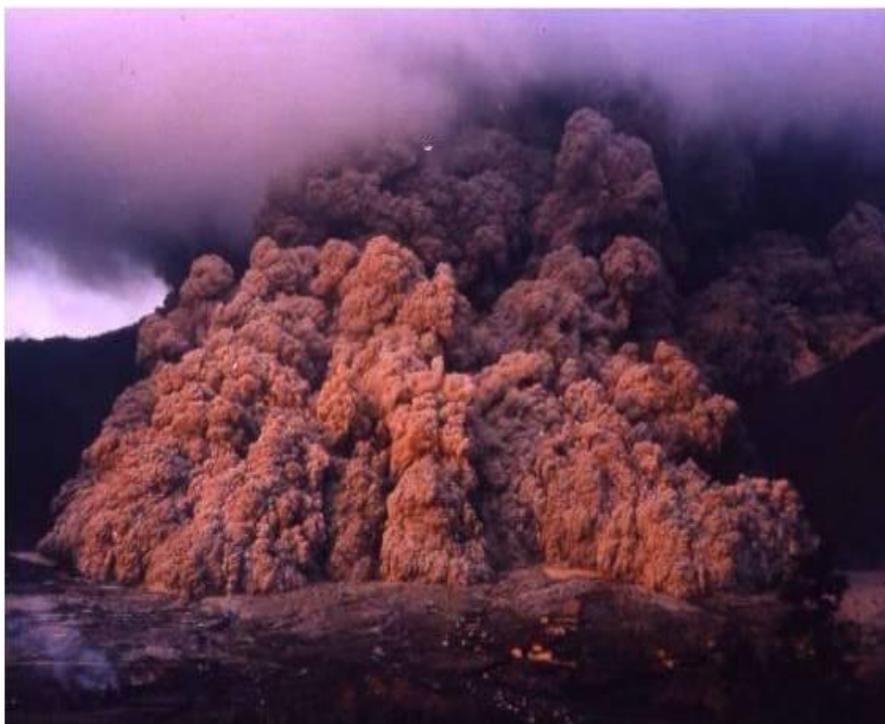
写真 7 火砕流

写真7は43人もの死者を出した雲仙岳の火砕流である。弥陀ヶ原ではこの堆積物が厚いところでは500mもある。雲仙岳ではせいぜい10m余り、単純に比較できないが、10万年前の立山火山の噴火がいかによごったか想像できる。

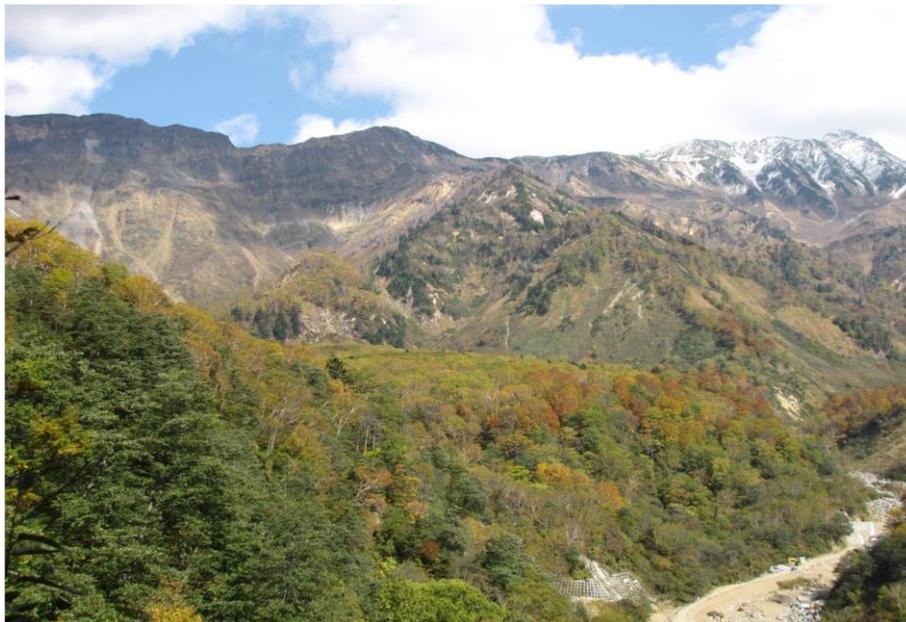
写真 8 国見泥

さて、国見岳の下に松尾平という平坦面がある。その下にも広い場所があるが、この台地を造る岩石を国見岳の名前を取って、私は「国見泥」と名付けている。(写真 8)

安政 5 年の地震で崩れた土砂が富山平野に流れ込んでいるが、これを大鷲と小鷲の崩れでできたものとして、鷲泥と呼んでいる。国見泥は鷲泥より一段高い所にあることから、古い時代のものであると考えている。この地域は独特の地すべり地形を示しているため、地すべり崩壊土砂であろう。

私は国見泥の年代を 3 万年前ぐらいと推測している。カルデラ下流の山麓スキー場は、川が流れていた河原の跡で、河岸段丘である。非常に厚いれき層で、上流で、何か特別なことがあったためであろう。私は国見泥ができた地すべりの発生を考えている。山麓スキー場の河岸段丘は火山灰の分布から約 3 万年前とされている。これらを考え、国見地すべりによる国見泥の形成は約 3 万年前のことと推測したのである。

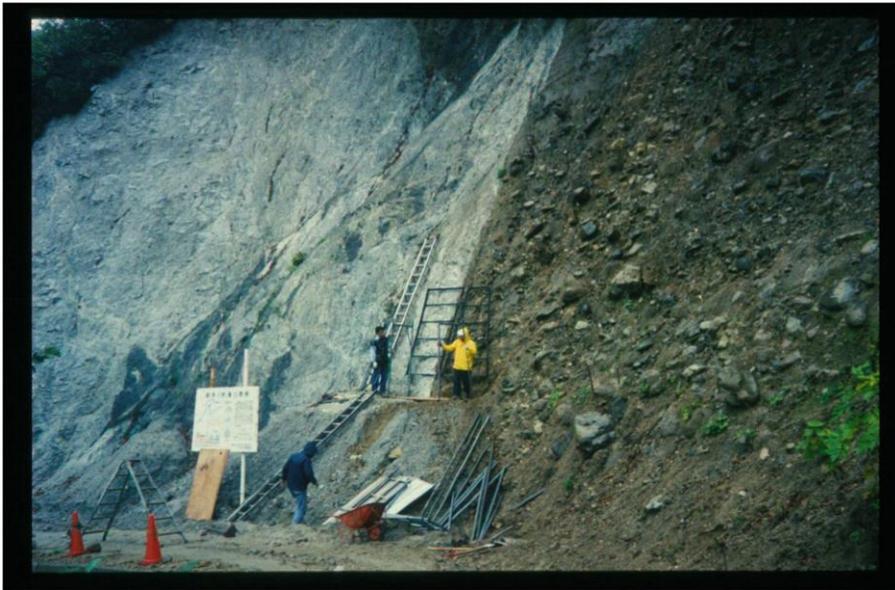
写真 9 跡津川断層

写真 9 は、国指定天然記念物の跡津川断層真川露頭である。跡津川断層は立山から白山まで岐阜県境沿いを約 70km 延びている。一般に断層付近は破砕され、浸食され凹地となり写真 8 のようにはっきり見えるのは珍しい。ここでは約 60m 程ずれている。山がずれるときには振動が起きる。これが地震である。跡津川断層は右横ずれの A 級の活断層である。写真 9 の中央の線が断層で、右に堆積岩、左に花崗岩が断層を挟んで共に破砕されている。

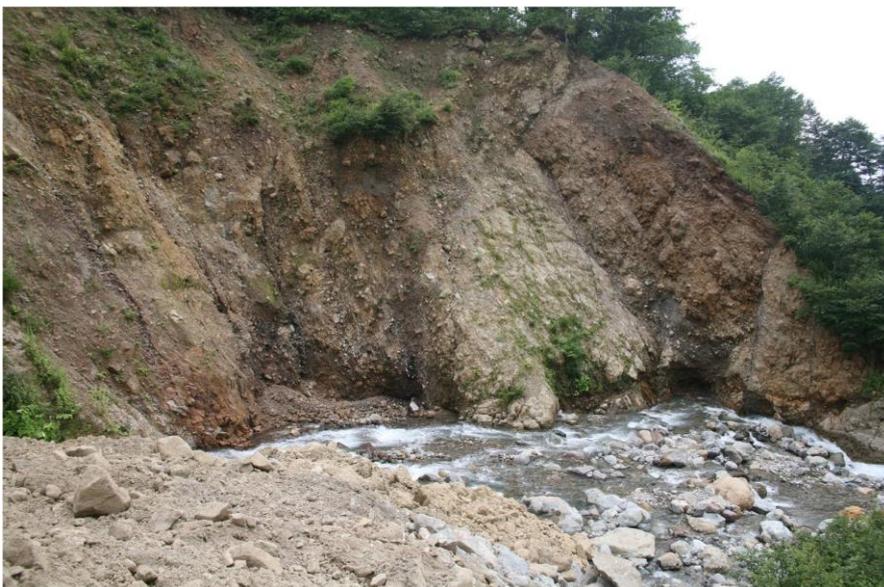
写真 10 カルデラ内の断層

その延長部をカルデラ内で見つけた (写真 10)。一つ一つに岩が擦れたときの条痕が見られる。その条痕が上下ではなく横に付いていることから、この断層は横ずれを起こしたと考えられるのである。

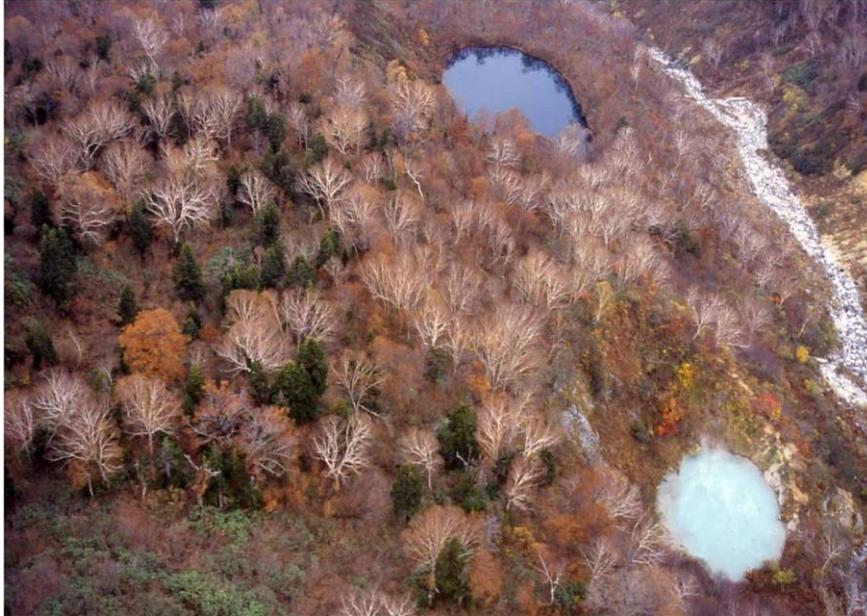
写真11 新湯

カルデラ内に池が幾つかある中で、刈込池のような冷たい池の横に、安政5年の飛越地震によって70℃の高温の温泉水が湧出するようになったとされる新湯がある。(写真11)

温泉水には二酸化ケイ素の含有量が多く、湯の華となって析出している。直径約1～2mm玉で玉滴石と呼んでいる。学問的には大変珍しく貴重で、玉滴石の出来る池として、国の天然記念物に指定された。また、今でも約70℃のお湯が湧出しているのは、立山火山にはまだ熱源があることを示す証拠にもなっている。

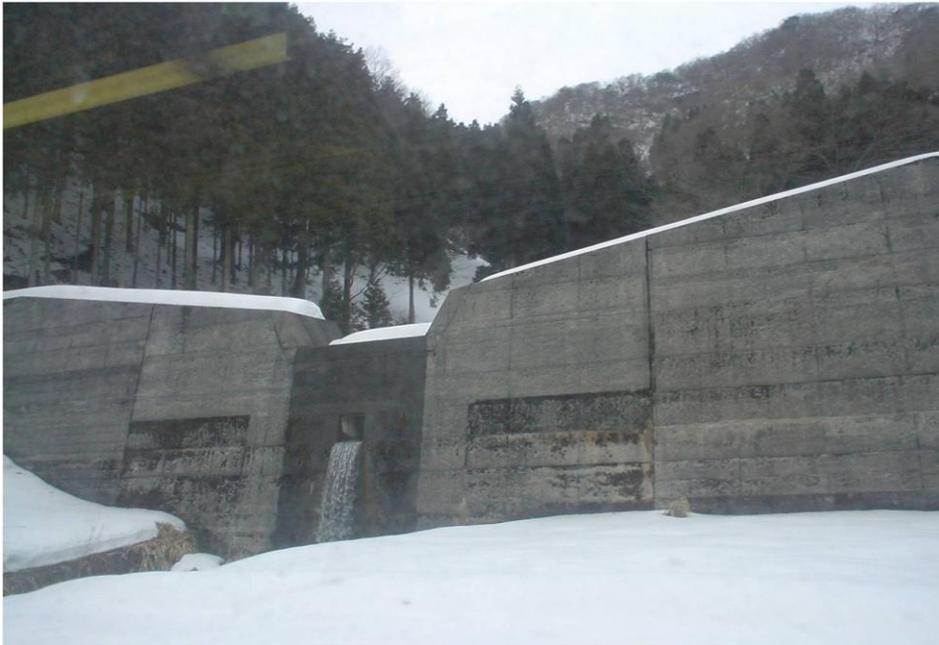
写真12 砂防ダム1

写真12が一般の砂防ダムである。砂防ダムは壁のようなものを造ることから、生物の通り道を遮断しがちで問題視されることがあった。

さらに、砂防ダムは1年か2年ほどで土砂でいっぱいになってしまうことが多い。その時もうこの砂防ダムの役目はなくなつたと考えがちであった。だが、土砂が堆積することによって、川水が川底を削っていくことを止めたり、河川の傾斜を緩くして侵食を防いだり、十分働いているのである。

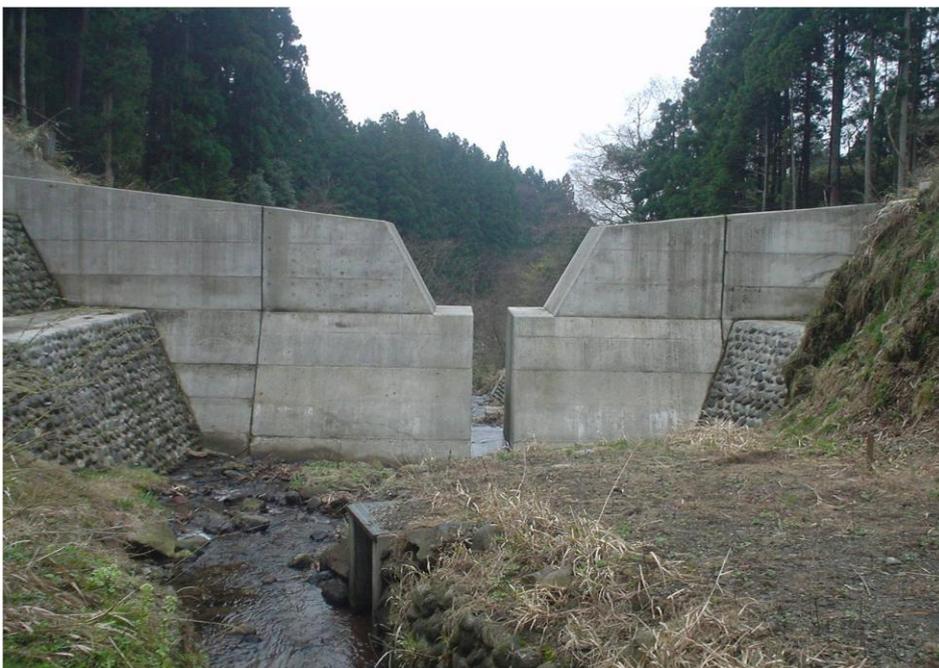
写真13 スリットのある砂防ダム

また、最近、写真13のような隙間(スリット)のある砂防ダムが結構増えている。

砂防ダムは水を流し、土砂を制御することが目的であり、スリットがあると、魚や小型生物も上流、下流へと移動できる環境に優しいダムといえる。
